■5月26日 NHK ニュース

◇第1原発4号機の内部 初公開

◇4号機 燃料プールの健全性は

◇4号機建屋 壁の一部に膨らみ

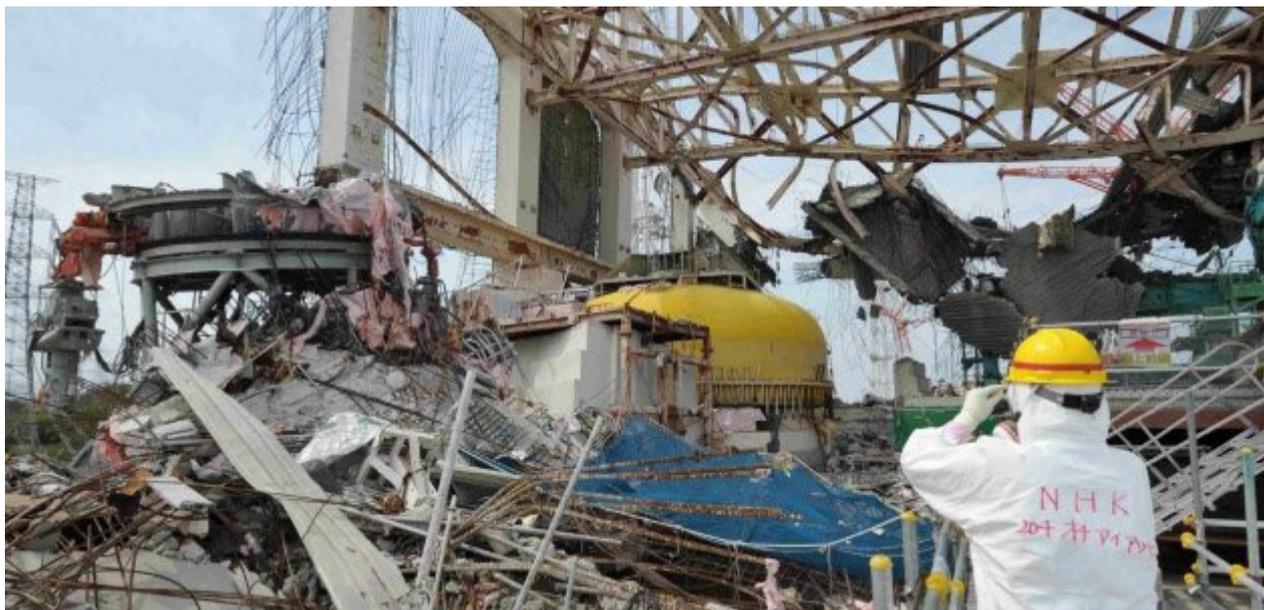
このあと、燃料プールが見える5階のフロアに上がると、突然青空が広がり、屋根や壁が大きく壊れてぐにやりと曲がった鉄筋がむきだしになっている中に、黄色い格納容器のふたが置かれてあるのが間近に確認できました。

プール周辺では天井や壁などの撤去作業が進められ、プール付近のがれきはほぼ取り除かれていましたが、建屋の北側には崩れた壁や天井がそのままになっていました。

プールには1535体の燃料集合体があり、東京電力は来年中に取り出しを開始するため、今後プールを覆うカバーを設置する計画です。

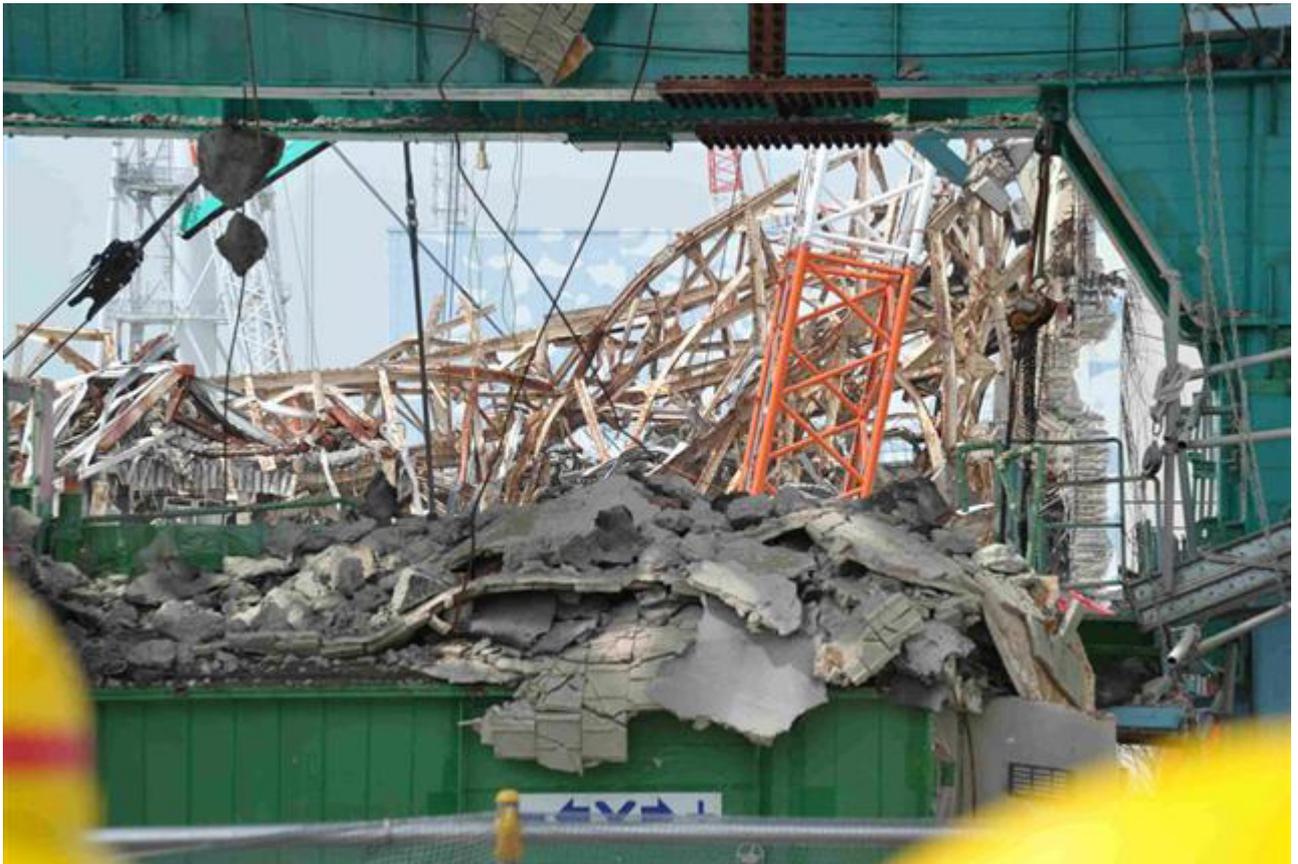
がれきのすき間から、3号機のぐにやりと曲がった建屋が見えた。

[1F-4号機の5階（オペレーションフロア）から見た3号機、2号機＝26日13:54撮影]
