# 全交流電源喪失は 津波が原因か？

2011年7月10日公開フォーラム

「福島原発震災の真実」

伊 東 良 徳

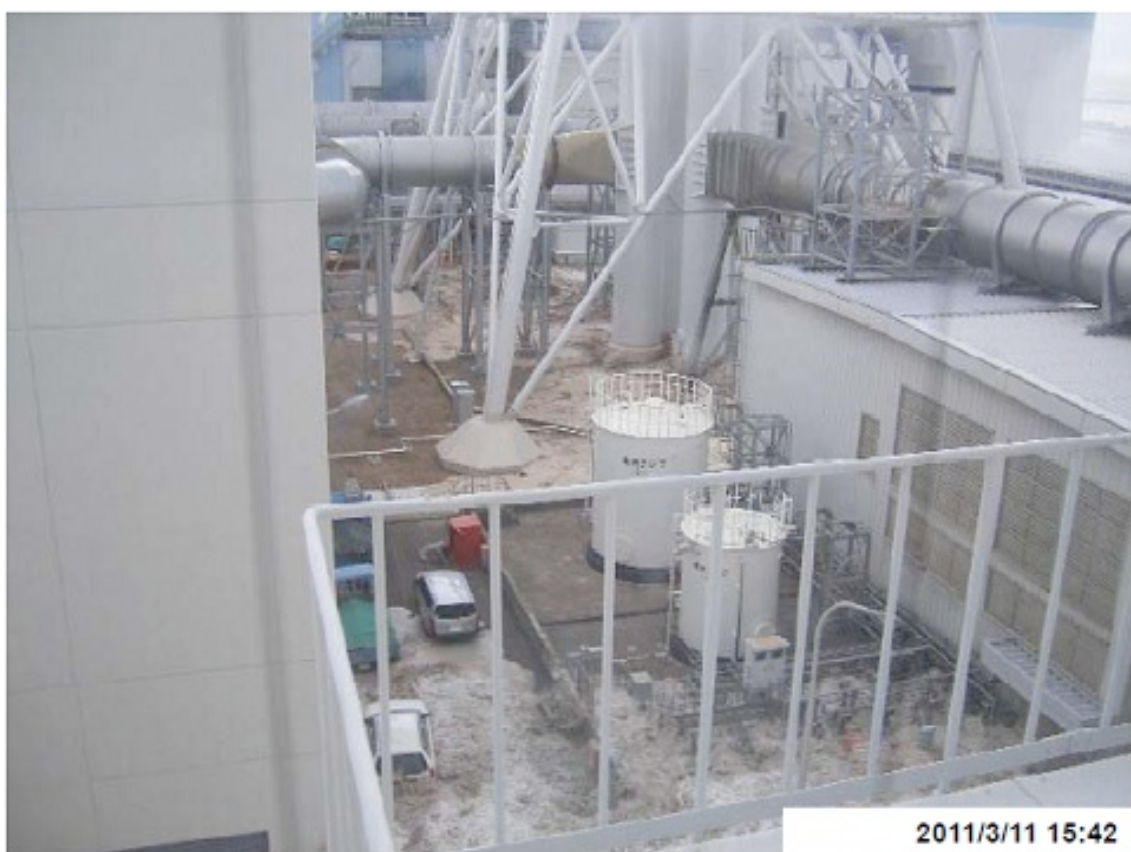
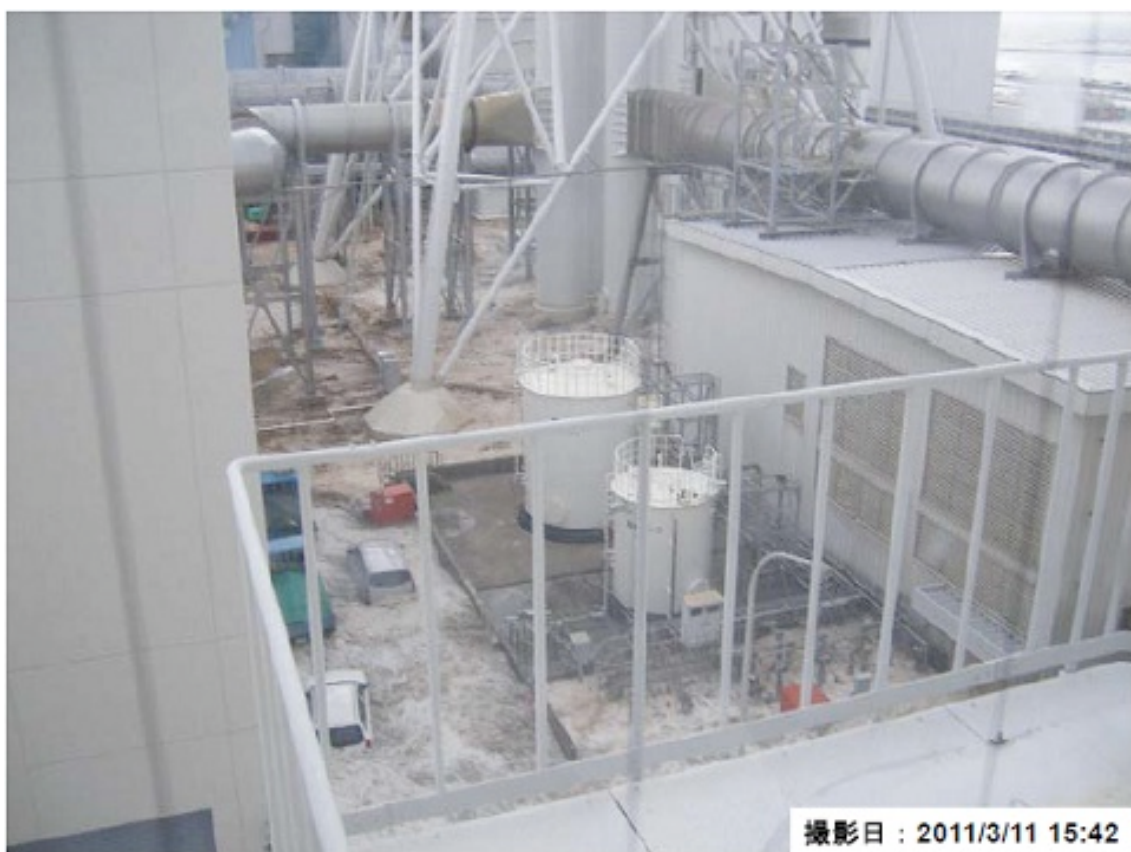
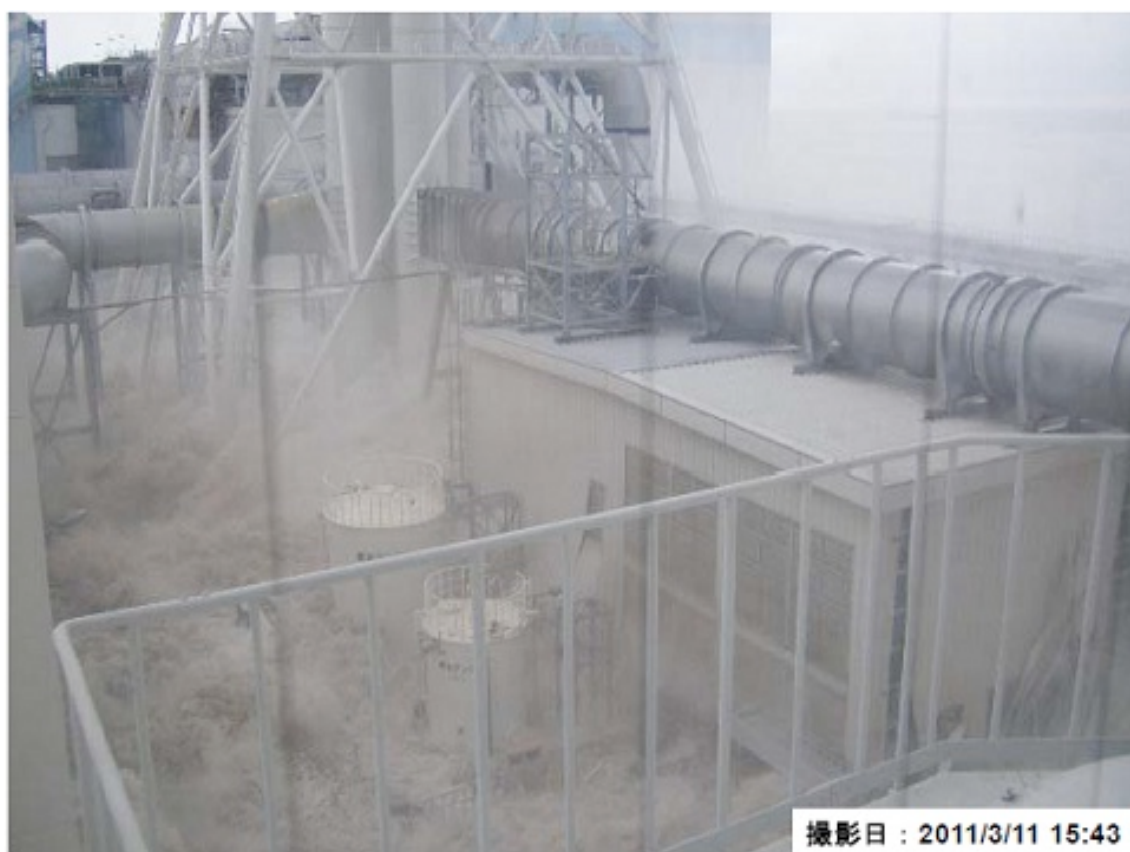
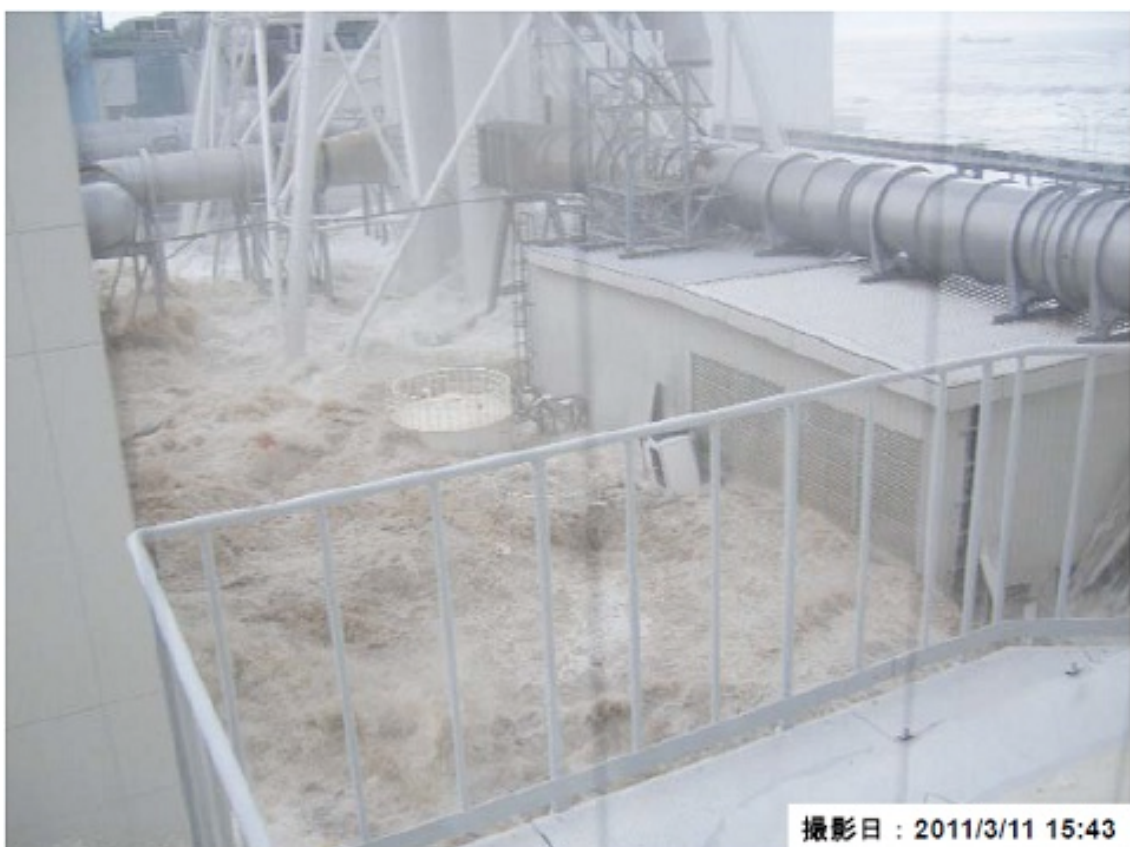
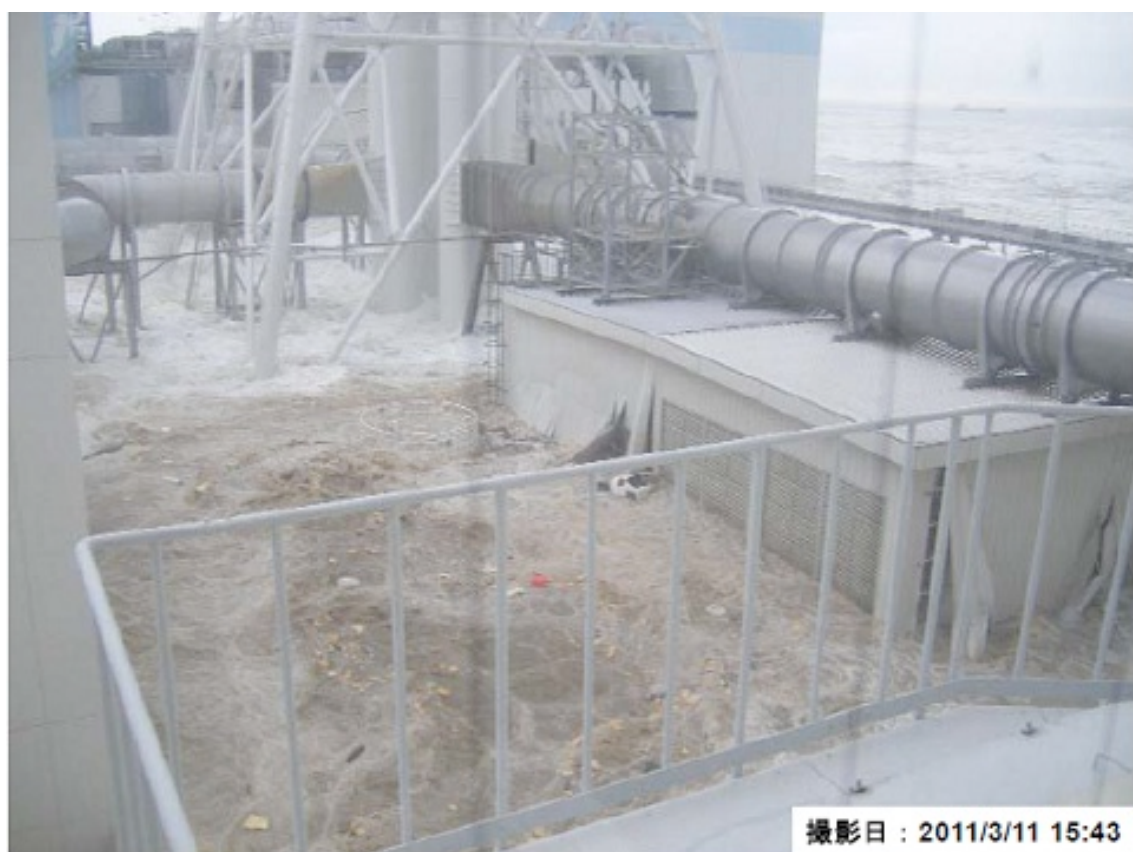
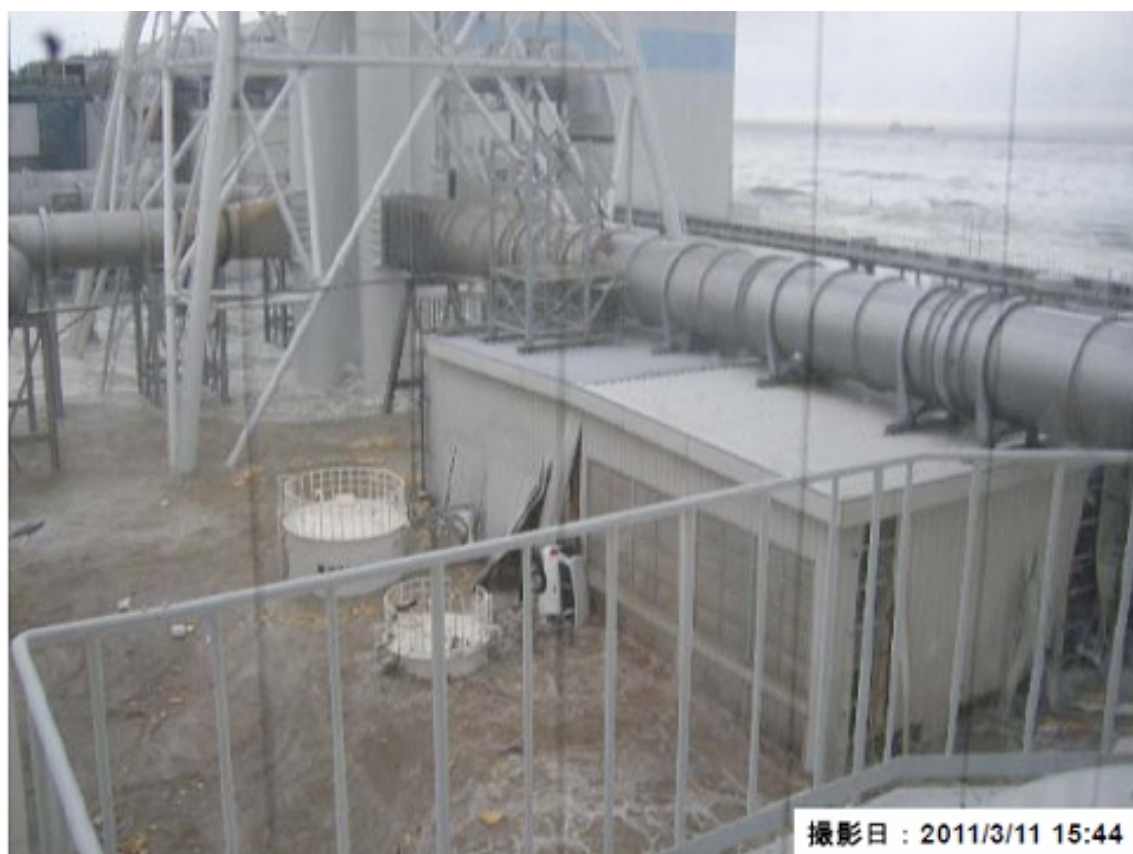
証拠写真2: 15時42分から15時57分までの時刻入り11枚組写真

15時42分の最初の写真で4号機南側(タービン建屋と原子炉建屋の接合部あたり)が濡れていない

→ この時刻まで津波は一度も達していない。

第二波がタービン建屋に達して扉を押し開けたのならば、ここまで達しているはず

少なくとも第二波が共用プール建屋に達しなかったことは100%確実
